حارة السيباني - بركة الموز

التوثيق وخطة الإدارة

وزارة التراث والثقافة
سلطنة عُمان

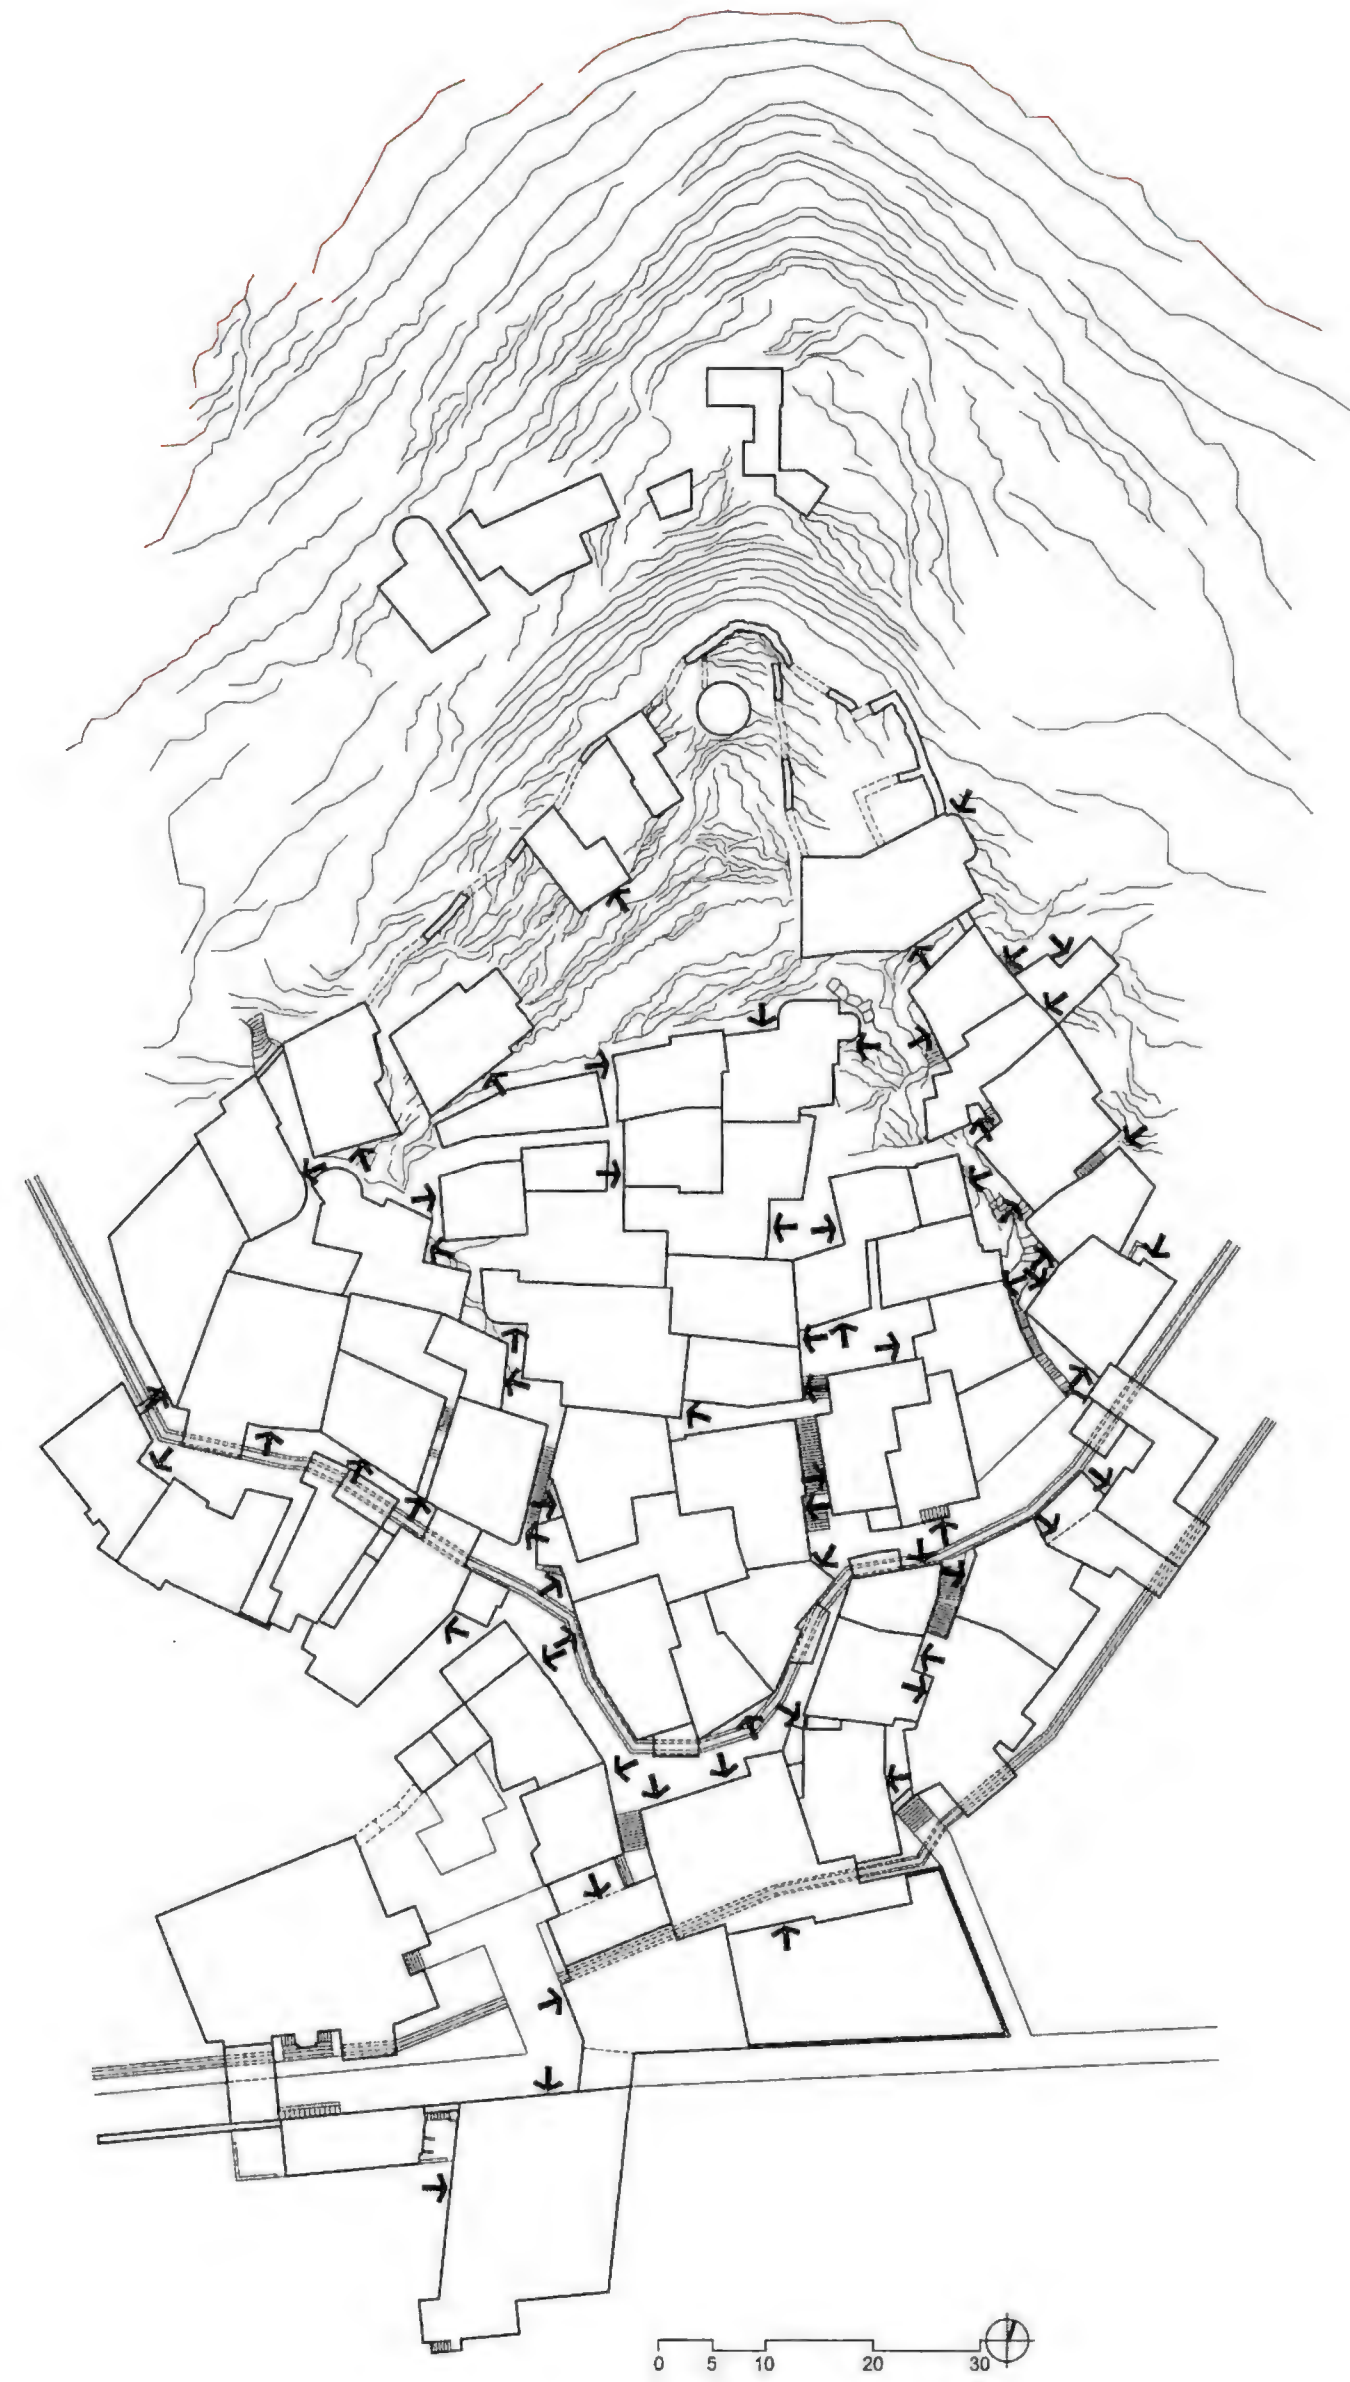
الشكل ٤ - ١٧: خارطة توضح مداخل المساكن.

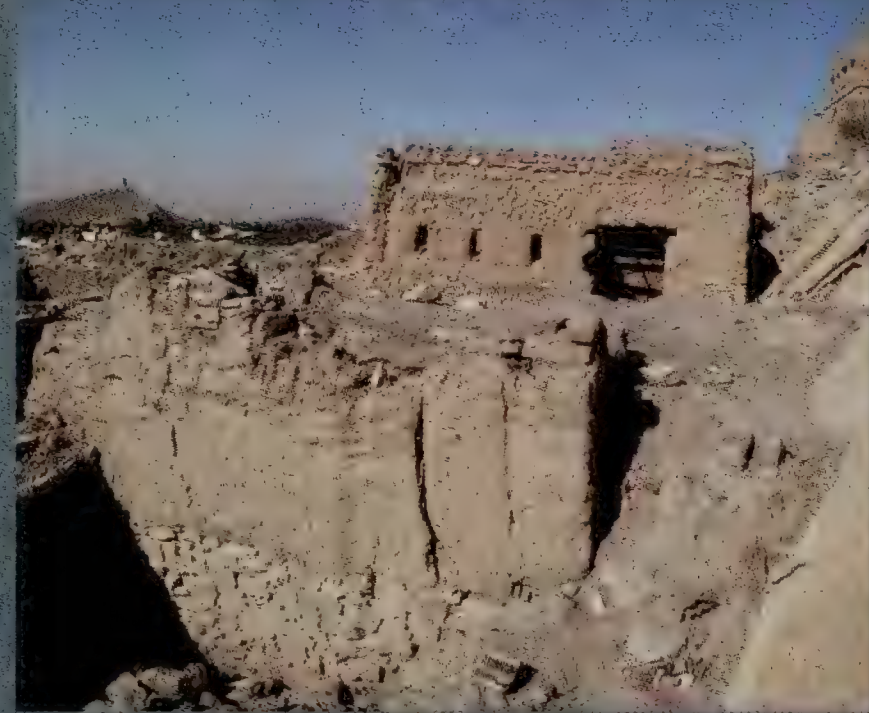
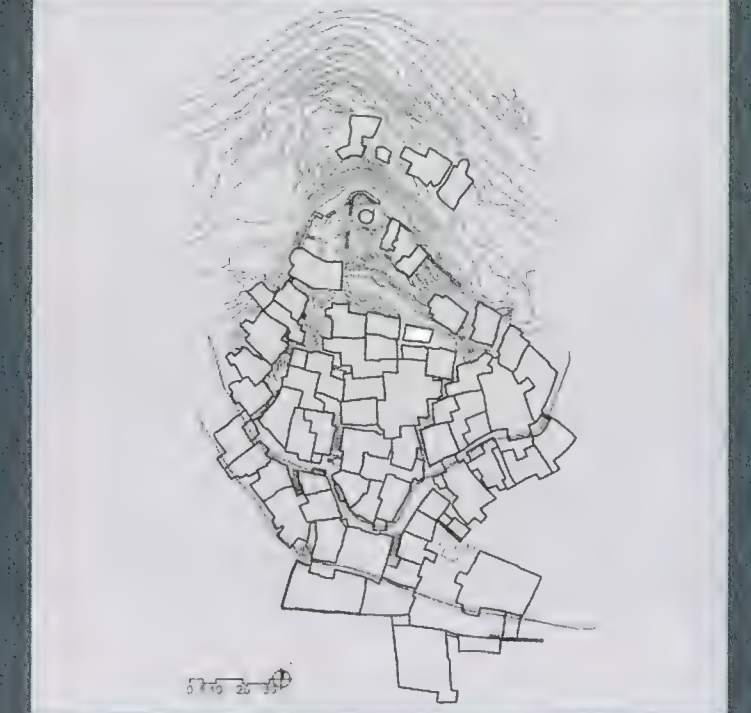
المبنى B3a: عبارة عن سبلة عامة (سبلة الفوق) واقعة في سفح النتوء الصخري في الجزء الأعلى للحارة (حارة الفوق)، وكانت ملكاً لقبيلة السبياني تستخدمها في فصل الصيف. تحتوي على ثلاث غرف: واحدة في الجهة الشرقية مبنية من الحجارة وهي عبارة عن سرداب استخدم حظيرة للحيوانات، ويمكن من خلاله الدخول إلى مصطبة مجاورة. وتوجد أسفلها غرفتان ملحقتان مبنيتان من الحجارة والطوب الطيني في الجهة الغربية، وكانتا تستخدمان للاجتماع. والغرف ممتلئة بأنقاض الجدران المتهدمة.

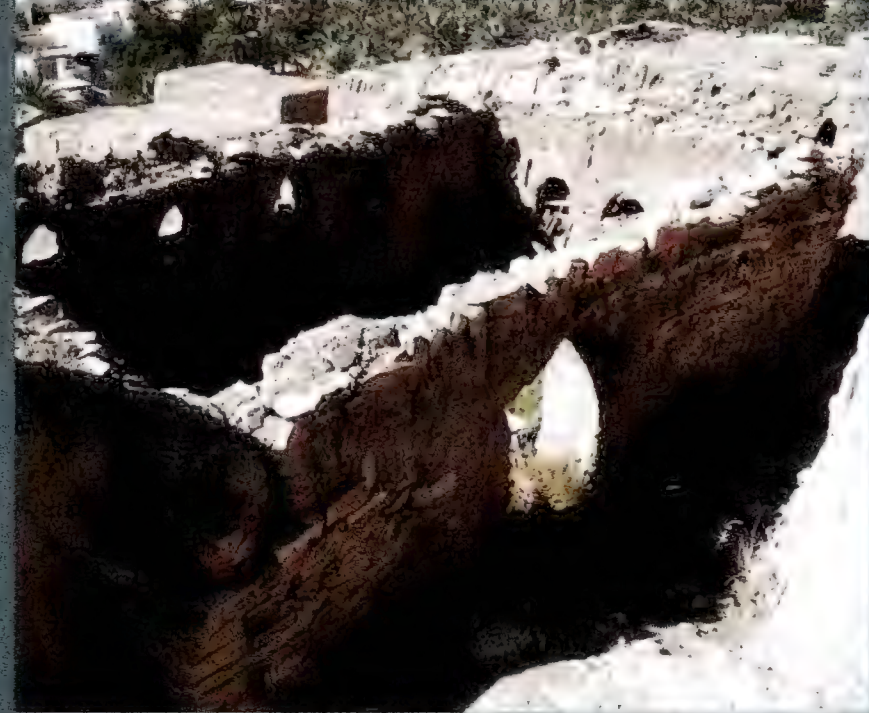
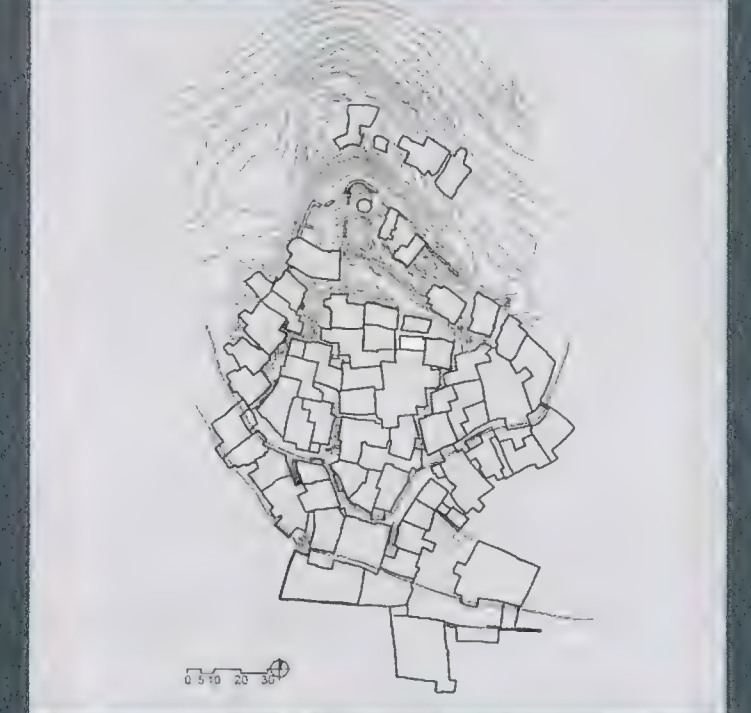
المبنى B3b: عبارة عن سبلة عامة تقع جنوب سبلة الفوق (B3a)، وكانت ملكاً لقبيلة السبياني تستخدمها في فصل الشتاء. وتحتوي على غرفة مستطيلة يمكن الدخول إليها من فجوة مقوسة مستديرة في جدارها الشمالي من الخط الذي يفصل بين السبلتين B3a وB3b. أما الجدران الأخرى فتحتوي على كوى. وقد بُنيت السبلة من خليط من الحجارة والطوب الطيني.

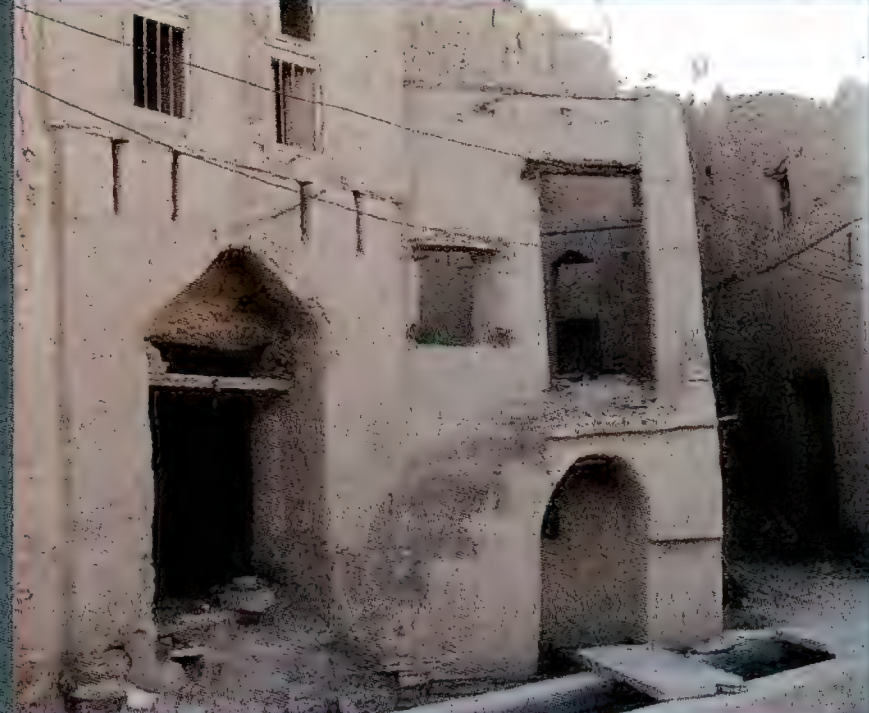
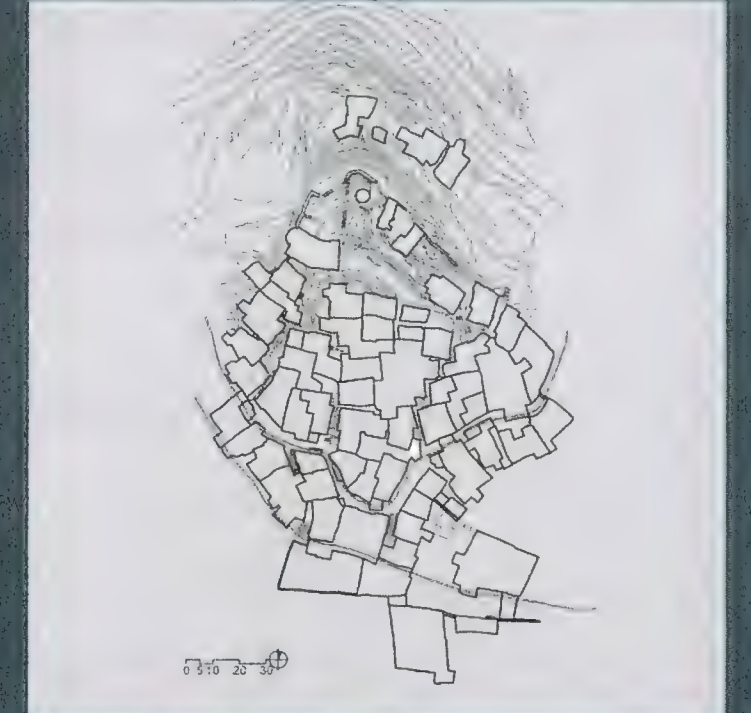
المبنى C3: يحتوي على سبلة عامة (سبلة خميس بن راشد) تقع في الطابق الأول مع رحي في الطابق الأسفل، وكانت تستخدمها غالباً قبيلة بني توبة (التوبي)، ويمكن دخولها عبر سلم من جهتها الجنوبية من المساحة المهمة بين المسكن C4 والقناة العلوية للفلج. ويمكن الوصول إلى الرحي من داخل المنزل وكذلك من ممر مجاور لها.

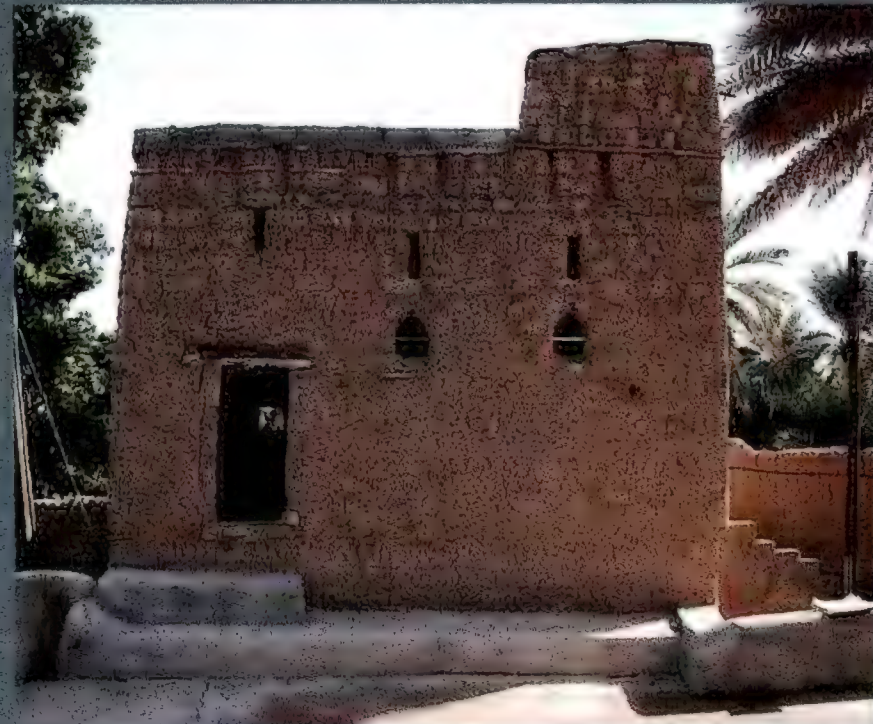
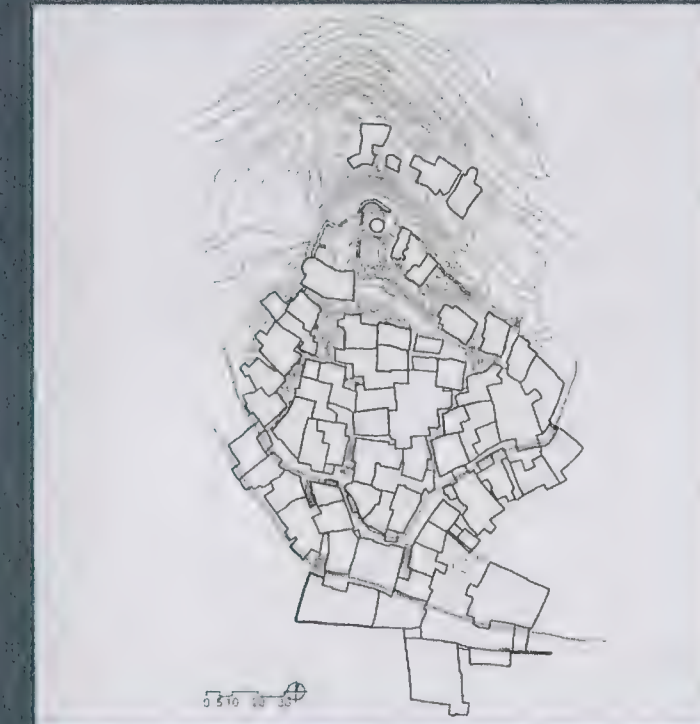
المبنى H1: يتكون من سبلة عامة (سبلة الصباح) وتعرف بذلك نظراً لموقعها فوق البوابة الشرقية الرئيسية (الصباح الشرقي). وفي سياق مرحلة التوسع الأخيرة للحارة كانت السبلة في الأساس لقبيلة الصقور (الصقري). والمبنى عبارة عن غرفة مستطيلة واسعة، لها مدخل من شمالها من مصطبة المسجد، ومدخل آخر من غربها من الساحة عبر سلم. وتحتوي الجدران على كوى ونوافذ ومنافذ تهوية ضيقة، كما يحتوي السقف على فجوة لإتاحة دخول الهواء والضوء إلى السبلة.

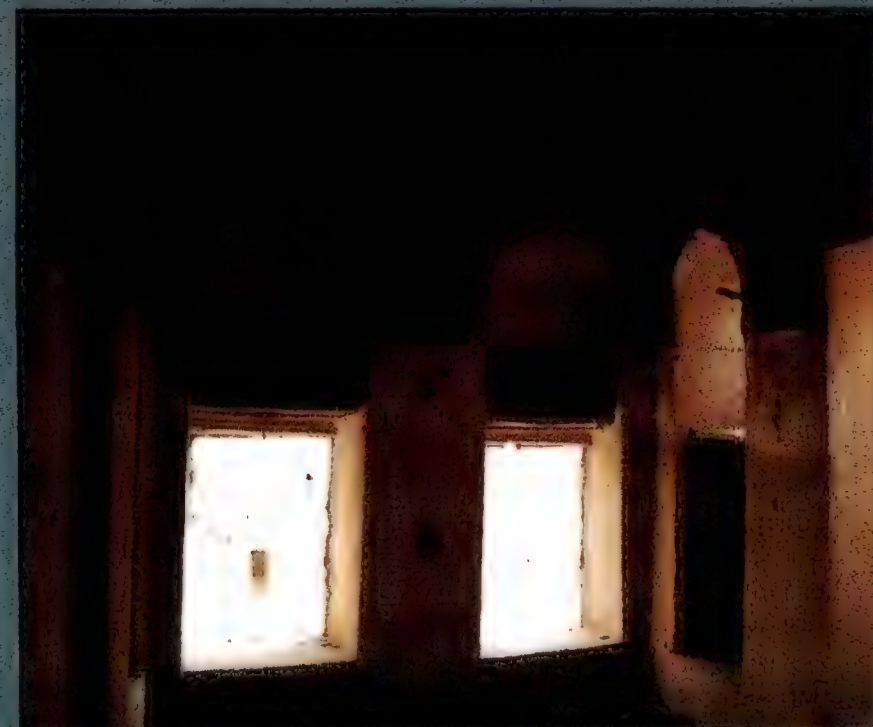
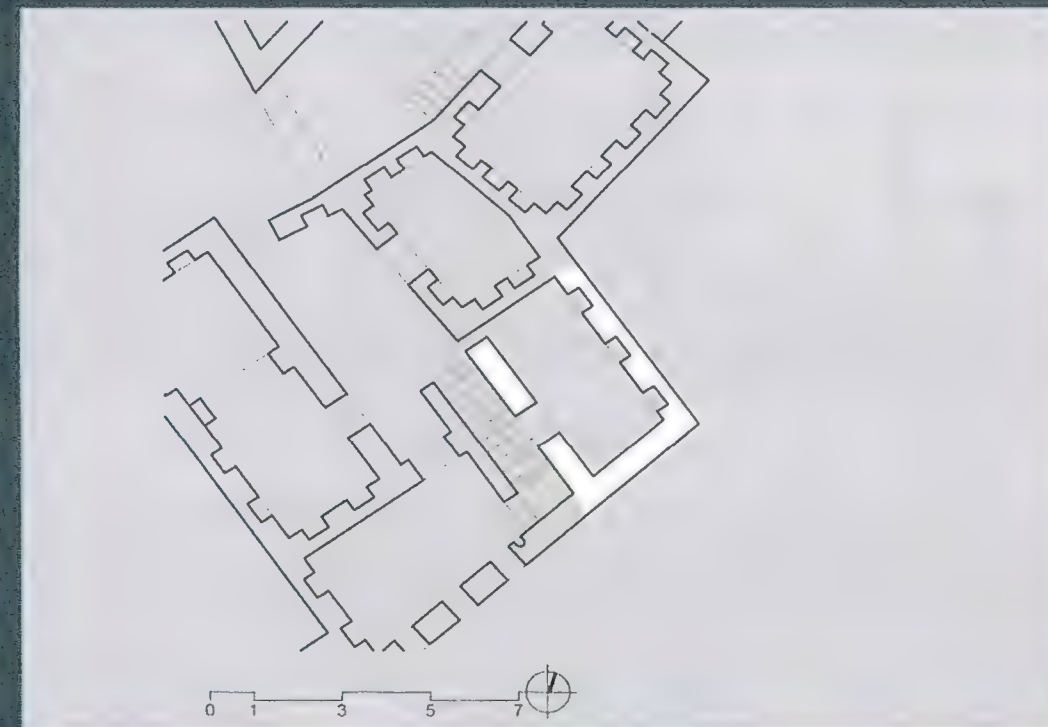
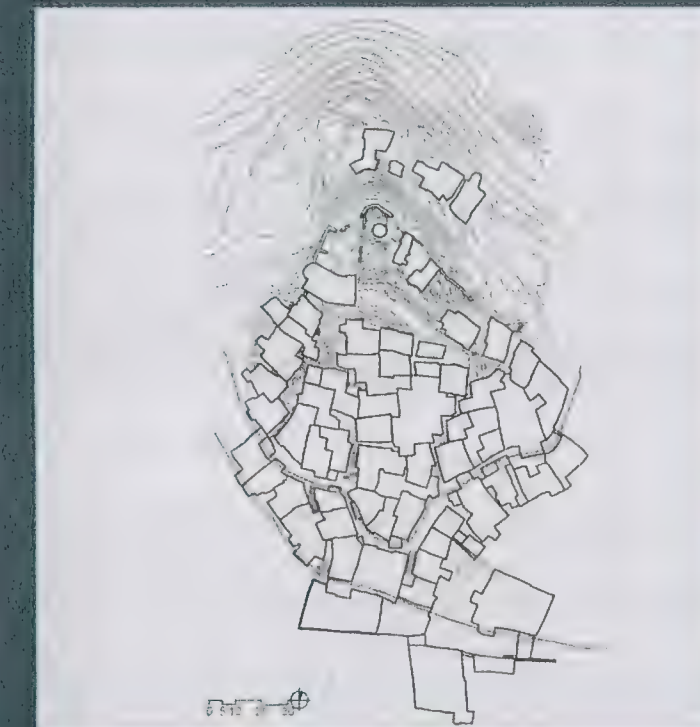
المبنى F6: يحتوي على سبلة شبه عامة تعود لعائلة معروفة من بني ريام. وتقع السبلة عند مستوى الطابق الأول للمنزل إلا أنها مفصولة عنه، ولذلك يوجد بها مدخل ثانوي للمنزل. ويحتوي الجدران الشمالي والغربي على فتحات ضيقة موجهة استخدمت للمراقبة/لوضع الأسلحة، مما يشير إلى قيمة فخرية أكثر منها دفاعية. وتشتمل النقوش الزخرفية المميزة على زخارف جدارية صفراء وبيضاء وخضراء اللون، وشرائط عمودية مطلية خضراء واضحة التجسيم، وسقف أحمر مطلي به رسوم زهرية بيضاء وفيروزية اللون.

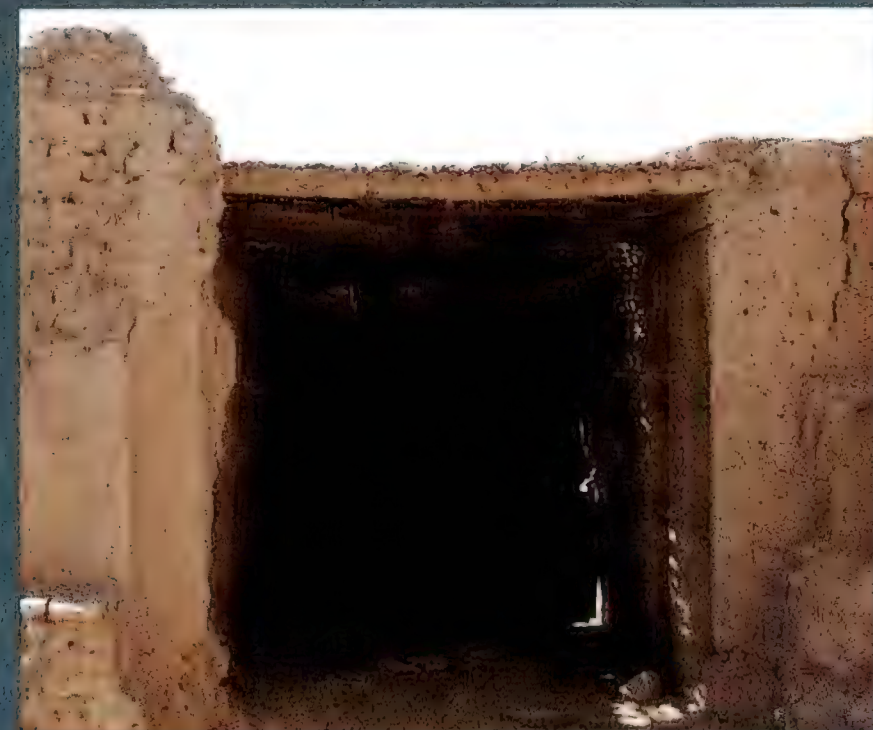
المبنى G10 (البيت الكبير): متصل بسبلة الغرفة التي كانت ذات يوم تستخدمها الحارة بأكملها للاجتماع والعزاء وضيافة المسافرين ومبيت الضيوف. تقع في الطابق الأول، ومدخلها من الشمال عبر ساحة مغلقة عند القناة العلوية للفلاج. وكان لها مدخل آخر من بيت العبريين. وقد اختفت الردهة المؤدية إلى السبلة، وتركت القاعة مكشوفة للعيان.

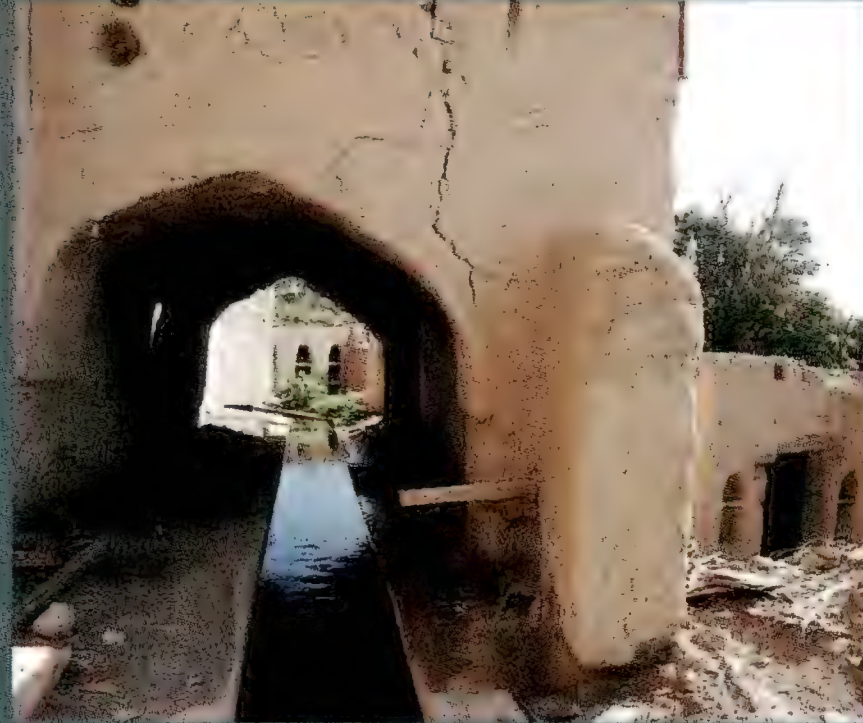
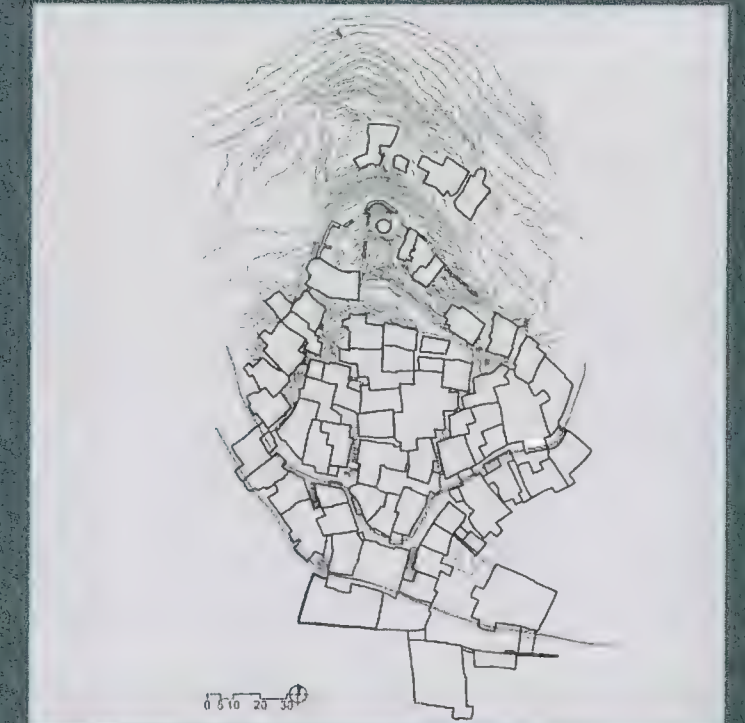
المبنى D5: يمتد فوق الفلج ليتصل عملياً بالبيت، مشكلاً ممراً مظلاً يوصل إلى المياه. وكانت الغرفة التي تعلوه غرفة عائلية واستخدمت كذلك للمبيت ليلاً. ويتأتى الدخول عبر فجوتين مقوستين مستدقتين في الجهتين الشرقية والغربية.

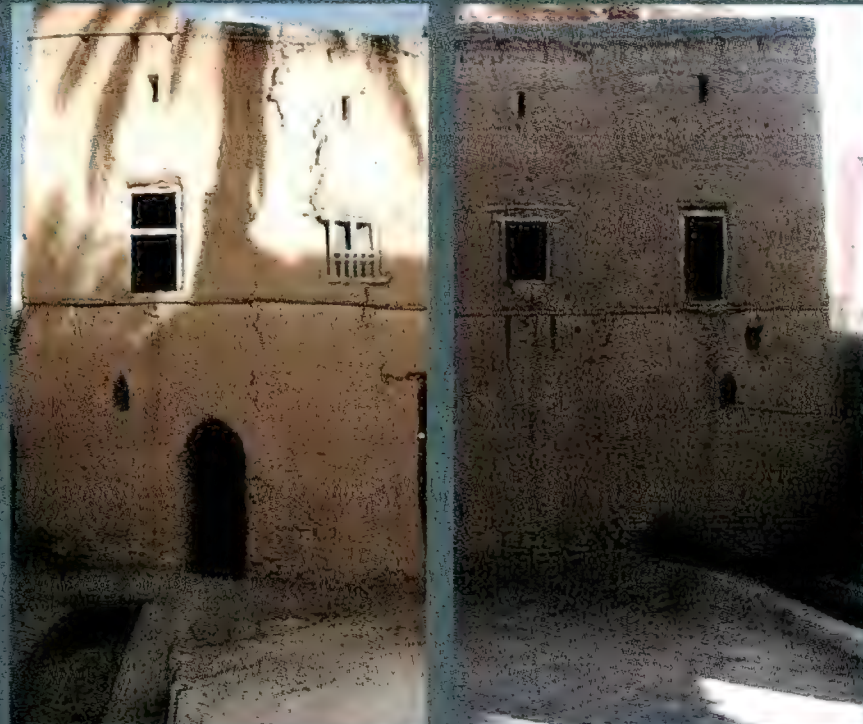
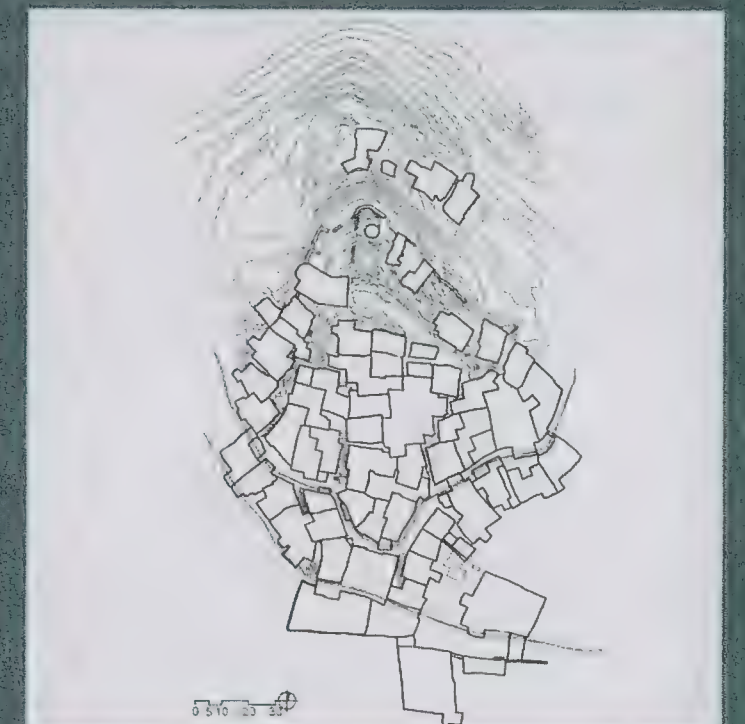
المبنى H1: يحتوي على بوابة شرقية (الصباح الشرقي) وكذلك مرفق للوضوء من جهته الشمالية. وتمر القناة السفلية للفلج عبره من الغرب وتخرج من الحارة عبر الجدار الشرقي. والمرفق مقسوم إلى غرفتين صغيرتين للوضوء ولهما مدخل ضيق موصل إليهما.

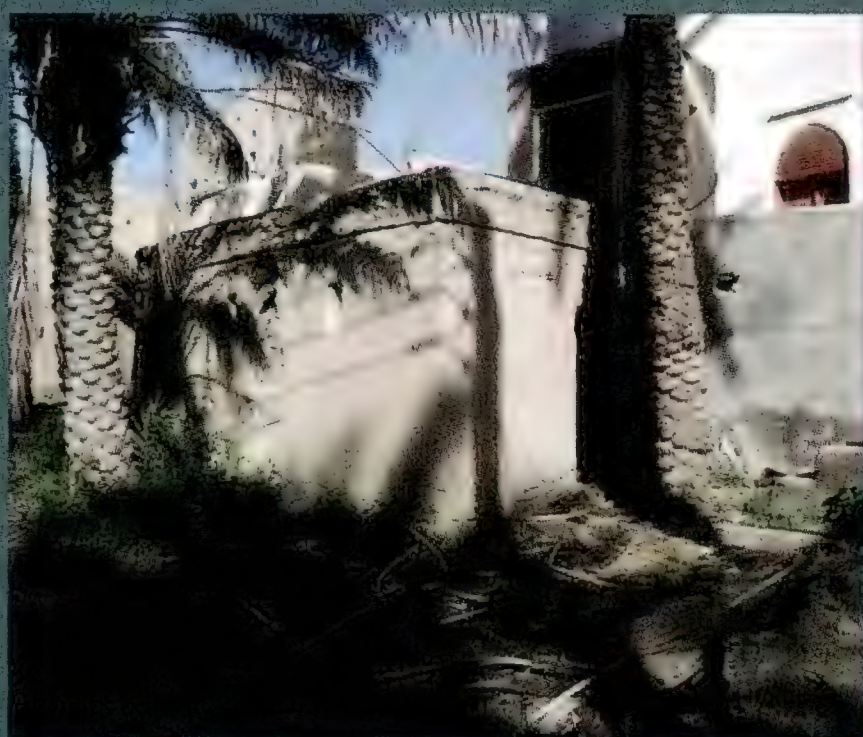
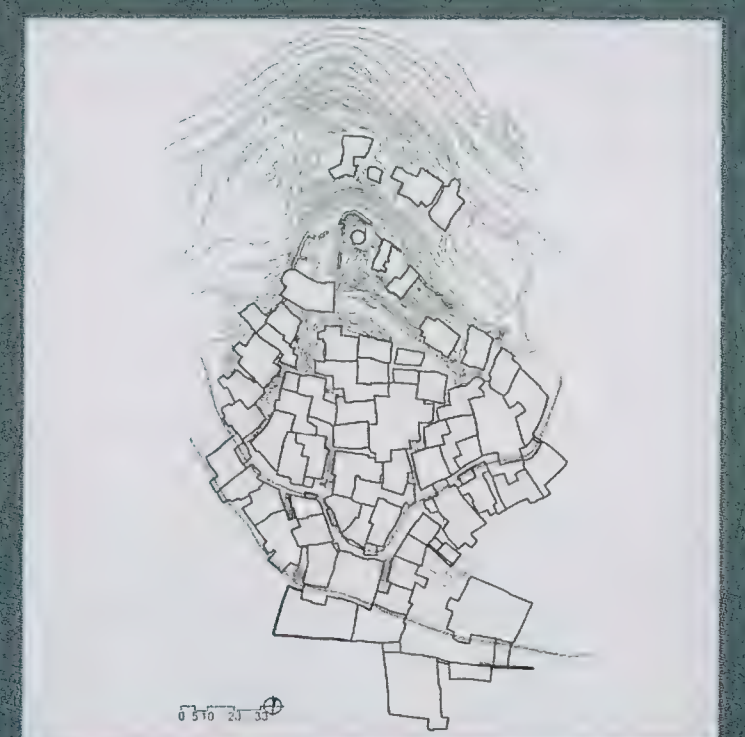
المبنى G4: يحتوي على غرفة وضوء مسورة بجدران ولها سقف مستو. ويدخل الفلج إليها من الساحة العامة المحيطة بالسلم الرئيسي المؤدي إلى المسجد، ويشق طريقه ليخرج من الجانب الآخر ويواصل مساره عبر الساحة العامة أمام البوابة الغربية. وتنقسم غرفة الوضوء إلى تجويفين يمكن الدخول إليهما عبر ممر جانبي، وكانت الغرفة تستخدم حتى استحدث نظام خزانات المياه التي تمد دورات المياه التابعة للمسجد بالمياه آلياً.

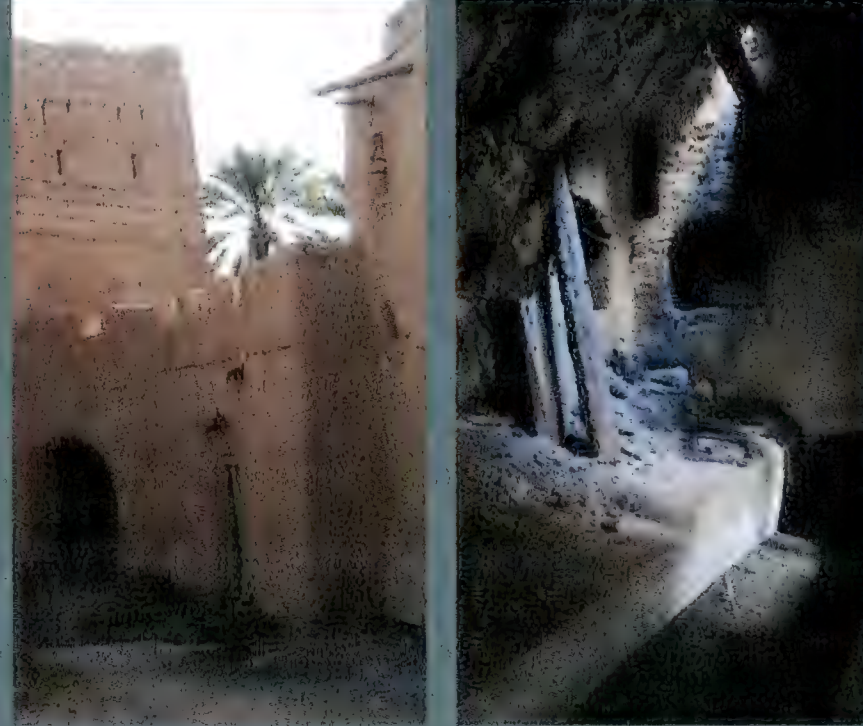
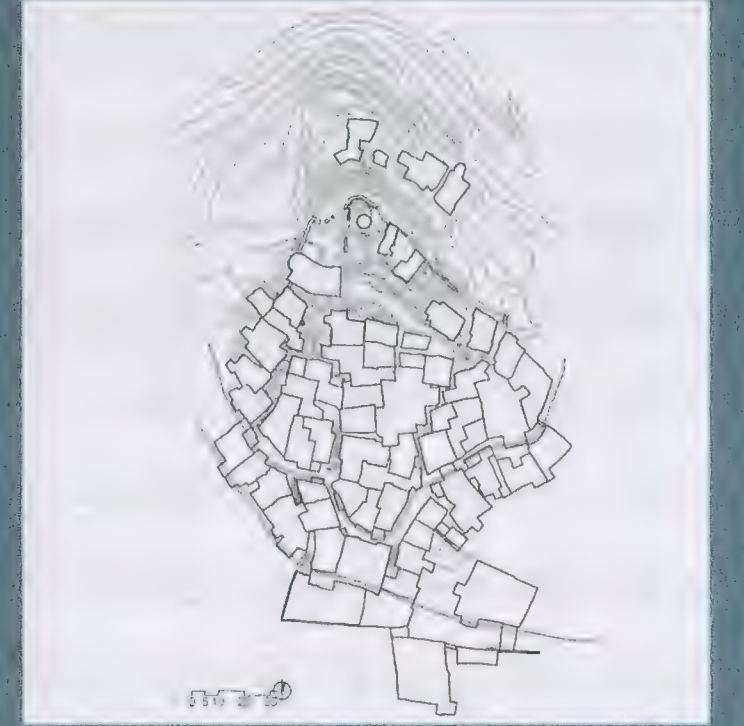
المبنى G9، يشتمل على قناة مائية يحيط بها تماماً. يدخل الفلج إلى المبنى عبر الساحة العامة من أمام المسجد ويشق طريقه حتى يصل إلى البيت ويدخل إلى المبنى المجاور G10. ويمر الفلج عبر ثلاثة تجاويف: التجويف الأول مدخله من الردهة، وهو متصل بالتجويف الأوسط، أما التجويف الخلفي فمدخله من الردهة أيضاً لكنه مستقل، ولا يوصل إلى التجويفين الآخرين. وكانت هذه التجاويف تستخدم للتخزين، ويدل على ذلك الكوى التي على الجدران.

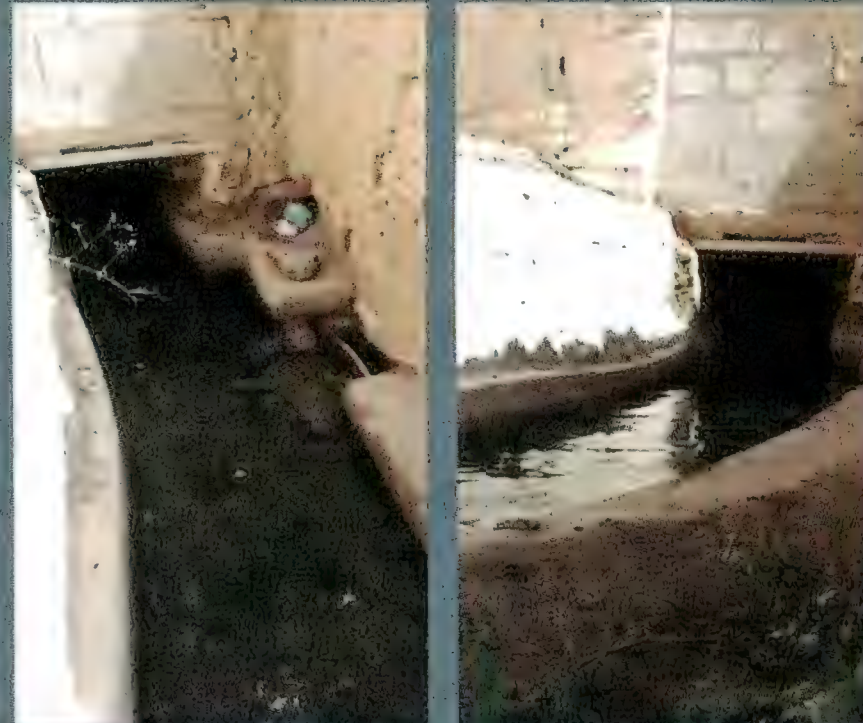
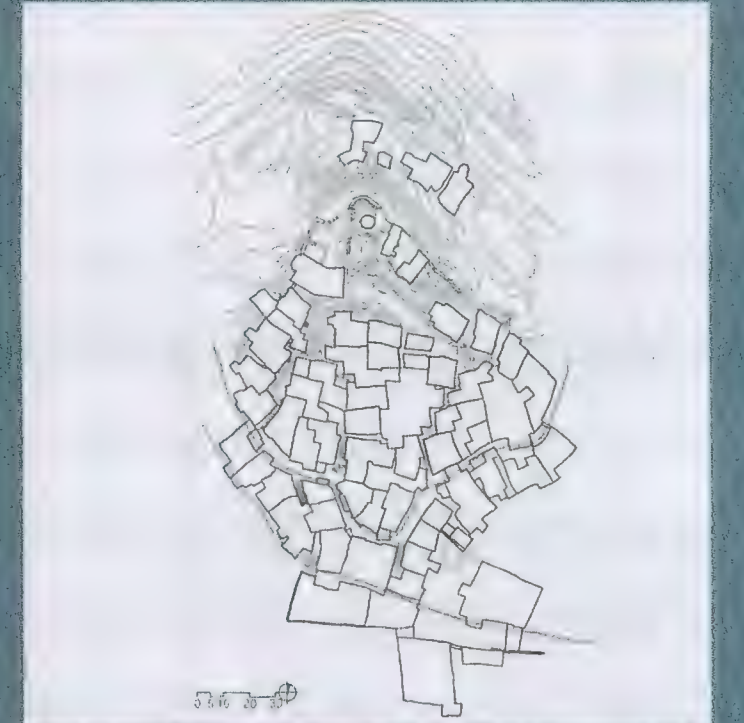
المبنى G10، يشتمل على قناة مائية مفتوحة على الهواء الطلق تعبر الفناء الواقع في الركن الجنوب-غربي للمنزل. وقد كان الفناء الذي يمكن الوصول إليه من غرفتين في الطابق الأرضي مطوقاً من ثلاث جهات. في الوقت الحالي يوجد جدار إسمنتي يسد هذا الفناء مع فتحة في الأسفل يمر عبرها الفلج، ويقطع الساحة العامة قبل أن يدخل إلى المبنى المقابل G14.

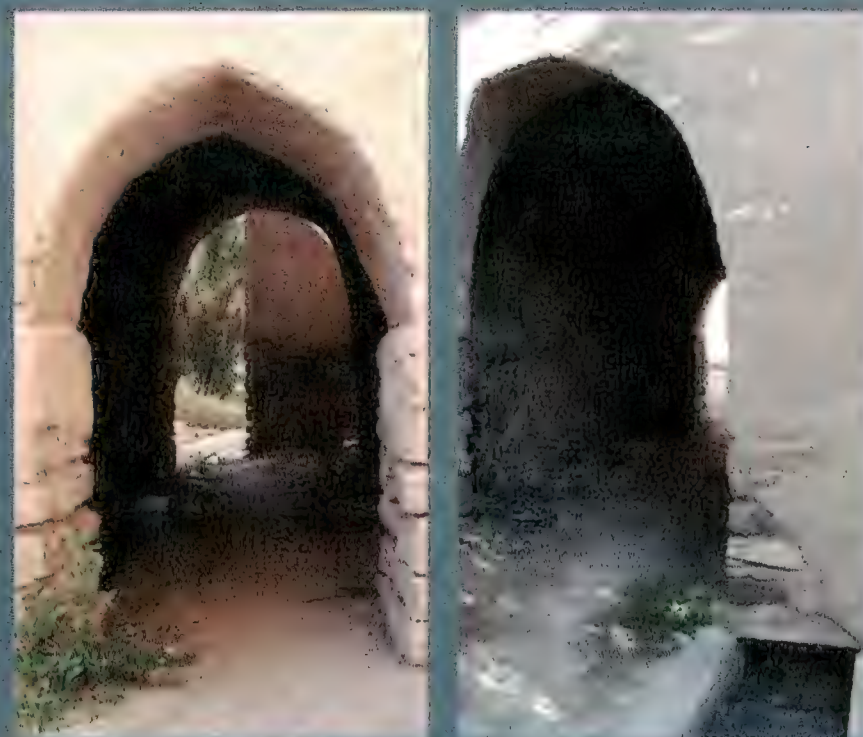
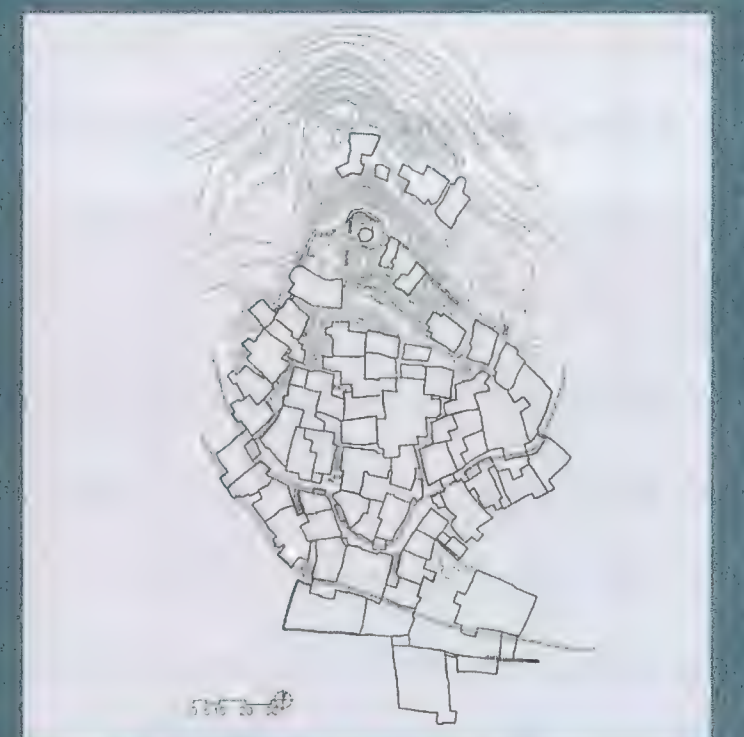
المبنى G14، يشتمل على قناة مائية محاطة بجدارين متقابلين، ويمكن الدخول إليه من جهتين عبر مدخلين مقوسين مستدقين. ويمتد البيت فوق هذه الساحة موفرًا الظل لمكان الوصول إلى المياه في القناة السفلية للفلج الذي يشق طريقه على طول الجدار الجنوبي. ويُستخدم المرفق حالياً للاستحمام والغسيل، وكذلك كان يستخدم في الماضي عندما كانت الحارة مأهولة بالسكان.

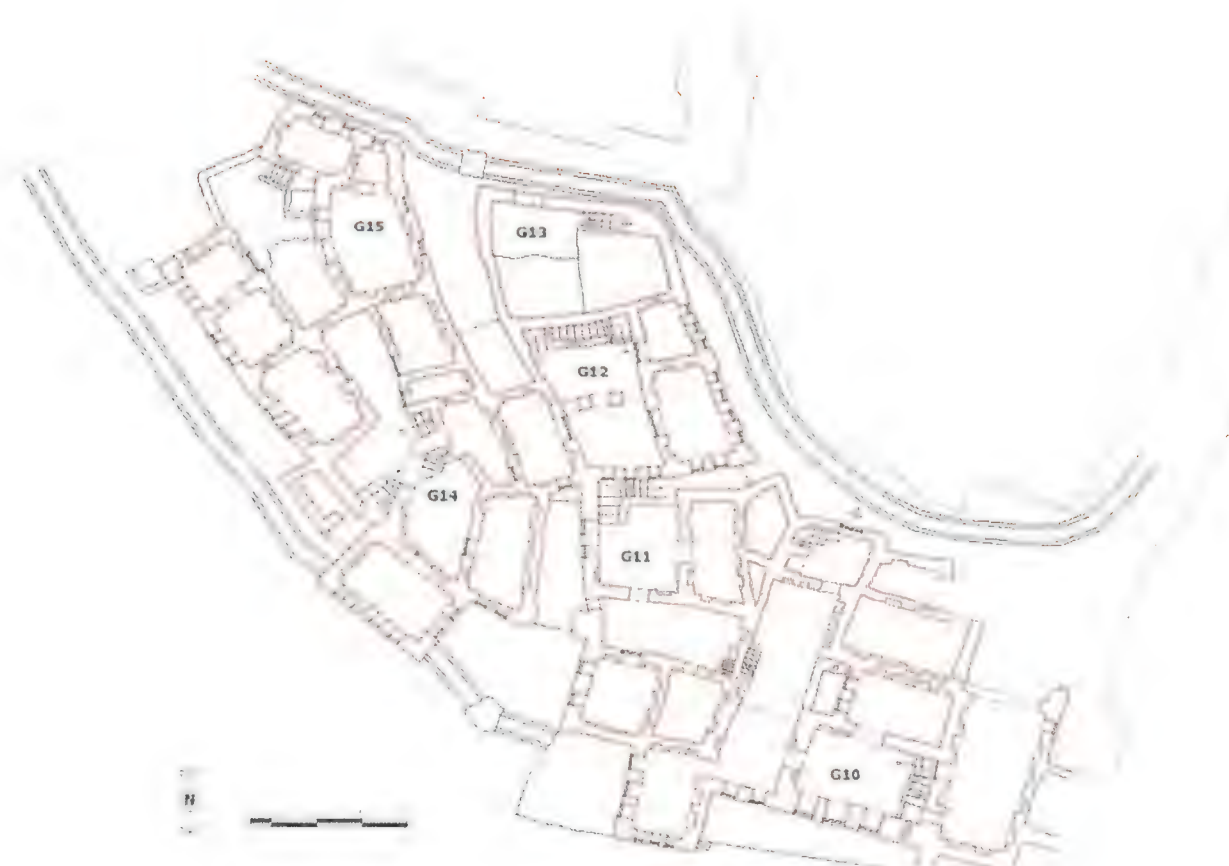
G10: Upper level

الشكل ٤ - ٢٧: مخطط أولي باستخدام الحاسوب لمجموعة المساكن G10-G15.
